FORCES CANADIENNES RAPPORT D'ENQUÊTE SUR LA SÉCURITÉ DES VOLS (RESV)

RAPPORT FINAL

NUMÉRO DE DOSSIER : 1010-C-GFMC (DSV 2-3-3)

TYPE D'AÉRONEF : SGS-2-33A C-GFMC

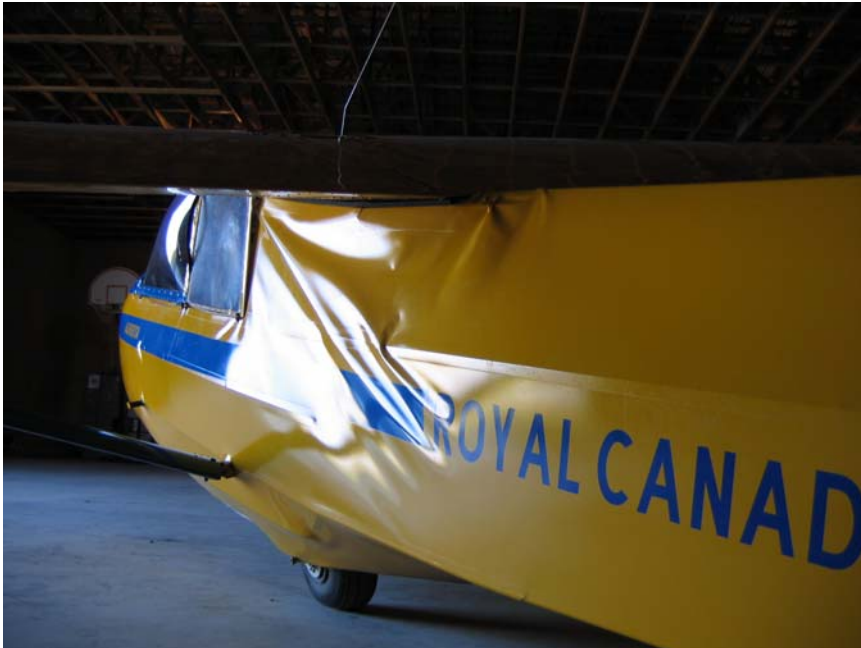
Le patin avant du planeur a percuté le sol en premier, suivi de la roulette de queue et de la balancine droite. Les dommages structuraux sont visibles sur le fuselage (photo 1). Le patin avant, la roulette de queue et la balancine ont été endommagés par l'impact. Le planeur a subi des dommages de catégorie « B ».

Photographie 1 : Dommages au planeur

Le planeur a été remis à neuf et remis en vol.

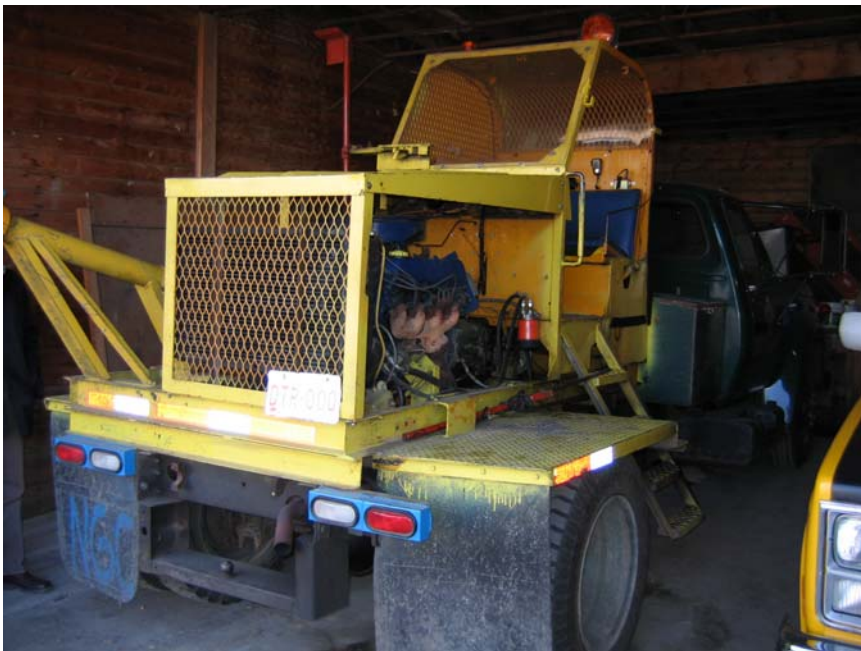
Le mécanicien d'équipement lourd accrédité qui a inspecté le moteur du treuil a précisé qu'il fonctionnait avec un mélange de carburant très riche. Le jour de l'accident, deux des symptômes attribués à un mélange de carburant riche ont été observés : de la fumée noire à la puissance maximale et un fonctionnement irrégulier du moteur causé par l'encrassement des bougies. Un mélange de carburant riche et des bougies encrassées peuvent provoquer une perte de puissance.

L'enquête a déterminé que le mélange de carburant riche avait été causé par une fuite au niveau d'une soupape de puissance.

Photographie 2 : Treuil

- 4.2.5. Les directives d'inspection du treuil devraient être modifiées pour inclure des vérifications qui permettraient de déceler une anomalie progressive (p. ex. bougies). (3.1.7)

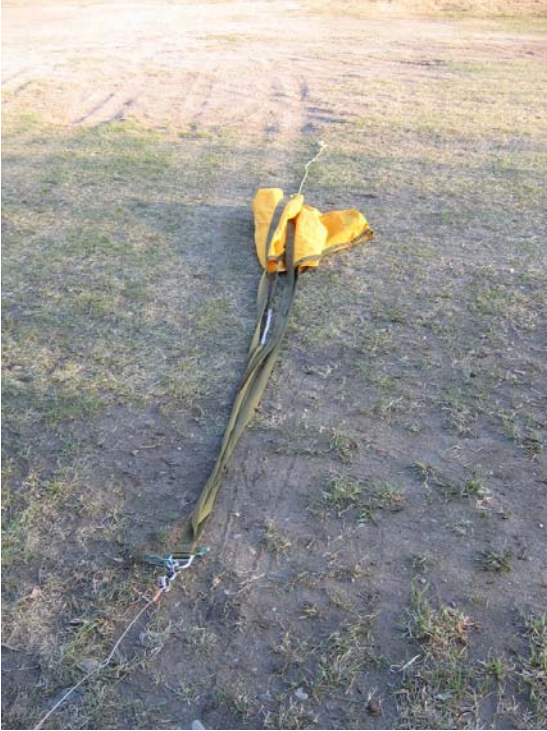
Le câble de remorquage comporte trois sections principales. La première section est un câble d'acier de 4 400 pieds de longueur. Une extrémité du câble est fixée au treuil et l'autre au parachute-frein. Le parachute, qui est conçu pour s'ouvrir uniquement lorsqu'il n'y a plus de tension sur le câble de remorquage, sert à ralentir la descente du câble après qu'il a été largué du planeur. Le parachute est relié à un maillon de sécurité. Le maillon de sécurité est un câble conçu pour se briser sous une charge prédéterminée dans l'éventualité où le planeur ne pourrait pas larguer le câble de remorquage. Le maillon de sécurité est fixé au planeur (photo 3).

Photographie 3 : Câble, parachute, maillon de sécurité

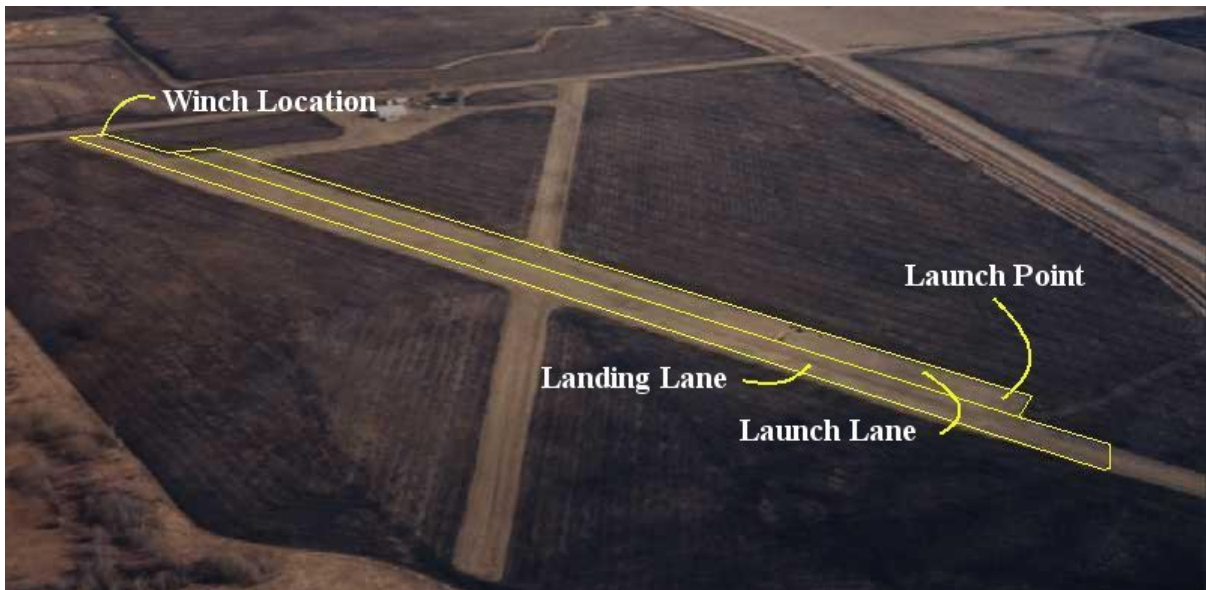
Le Centre de vol à voile Netook appartient à la Ligue des Cadets de l'Air de l'Alberta. Il est situé dans le centre-sud de l'Alberta, à environ une heure au nord de Calgary. Le terrain d'aviation possède deux pistes gazonnées. La piste 14-32 mesure 4 400 pieds de longueur et 300 pieds de largeur. La piste 01-19 mesure 3 700 pieds de longueur et 200 pieds de largeur (photo 4).

Photographie 4 : Piste 32 du Centre Netook

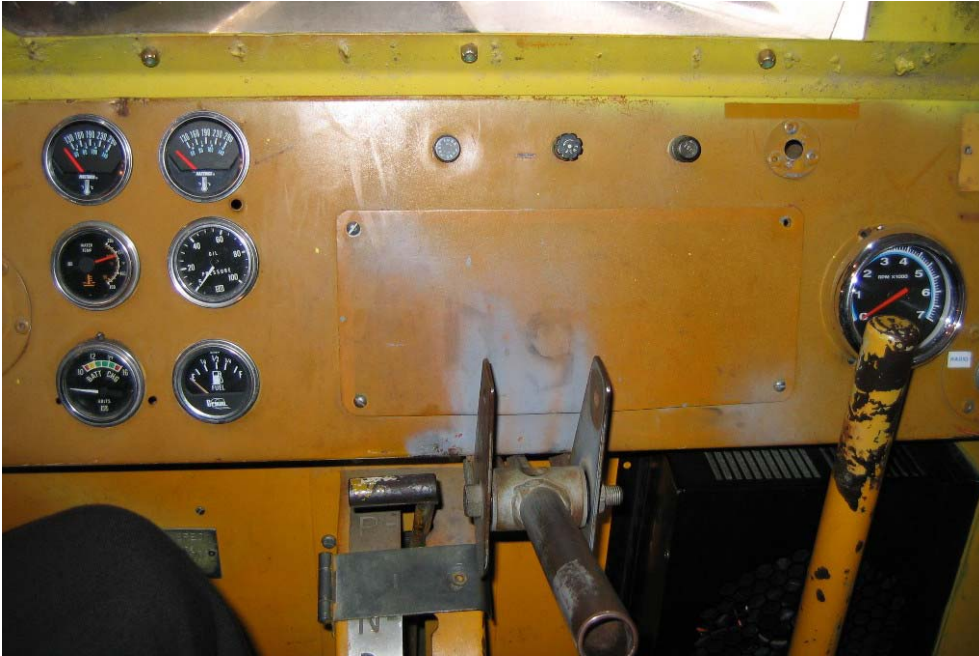
Le tachymètre du treuil en question se trouve en-dessous et légèrement à droite du champ de vision direct de l'opérateur. En plus du tachymètre, le treuil comporte un indicateur de pression d'huile, un indicateur de température d'eau ainsi que d'autres indicateurs de température (photo 5), mais aucune limite d'utilisation n'est précisée. C'est pourquoi le treuil a pu être utilisé pour le lancement des planeurs même s'il ne fonctionnait pas normalement. De plus, il n'existe aucune procédure de compte rendu en cas de fonctionnement anormal du moteur du treuil.

Photographie 5 : Console du treuil

- 4.2.1. Il faut analyser la pertinence et la faisabilité de placer les tachymètres des moteurs de treuil plus près du champ de vision direct de l'opérateur. (3.1.5)

- 4.2.4. Les plages de fonctionnement normales établies par le fabricant du moteur devraient être indiquées sur les instruments afin de permettre d'évaluer si le moteur du treuil fonctionne normalement. (3.1.5)
